„Werkstattfuscher“

>>>> Schadenhergang

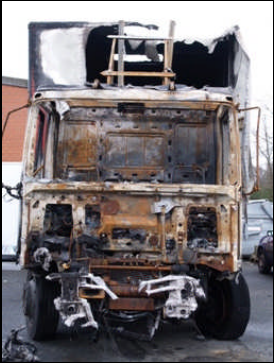
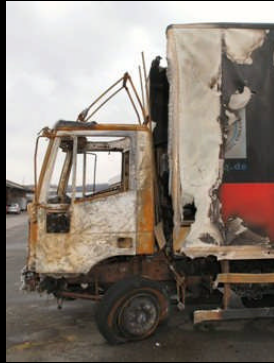
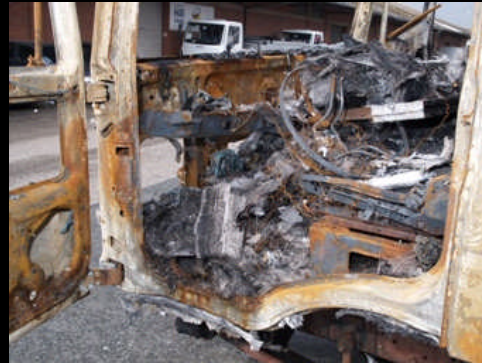
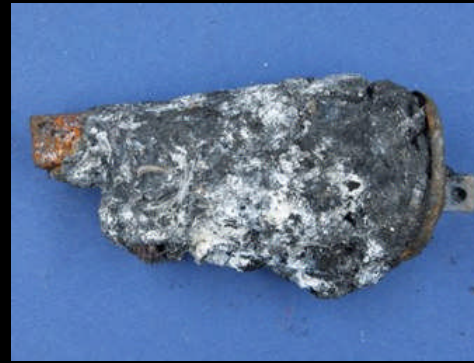
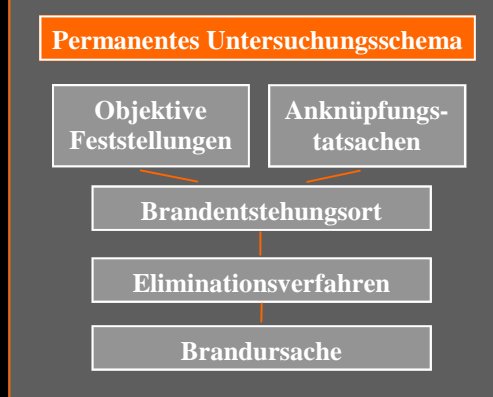
Innerhalb des Fahrerhausinnenraumes präsentierte sich ein Brandspurenbild, welches in seiner Intensität deutlich von den anderen Fahrzeugzonen abwich. Die ursprünglich in den beiden oberen Fahrerhausinnenraumdritteln etablierten brennbaren Materialien hatte das Feuer komplett vernichtet.

Namentlich konnten im Rahmen dieses Untersuchungsschrittes in der rechten Fußraummulde teilweise in ihrer Struktur erhaltene Auskleidungsmaterialien aufgefunden werden, während in der linksseitigen Mulde lediglich sehr begrenzte Reste brennbarer Materialien aufzufinden waren.

Darüber hinaus nahm die Intensität der thermischen Belastung bei äußerlicher Betrachtung des Fahrerhausinnenraums auch zu den unteren Fahrerhauspartien nicht nennenswert ab.

Aus sachverständiger Sicht von besonderer Beurteilungsrelevanz ist in diesem Kontext weiterhin die Tatsachenfeststellung, dass im gesamten Armaturentafelbereich, insbesondere in den Partien um die Zentralelektrik, keinerlei Kurzschluss Spuren aufzufinden waren, was auf das frühzeitige Demontieren des Pluspol-schuhes vom Pluspol der Batterie seitens des Fahrzeugführers zurückzuführen ist.

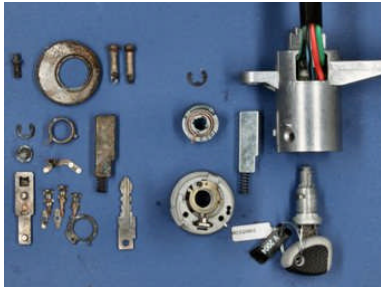
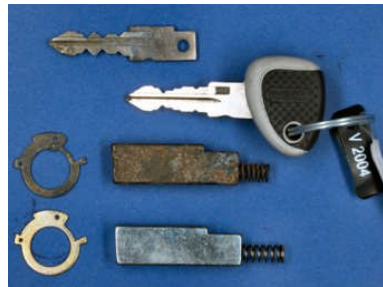
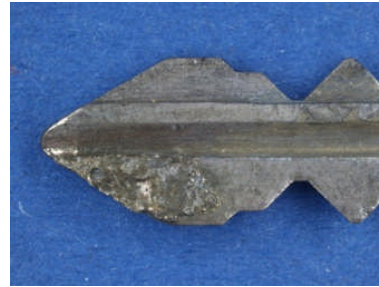
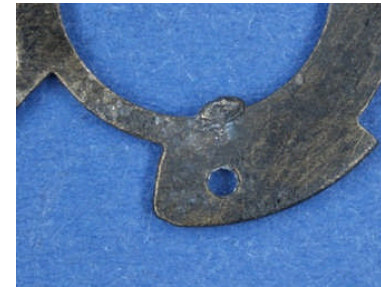
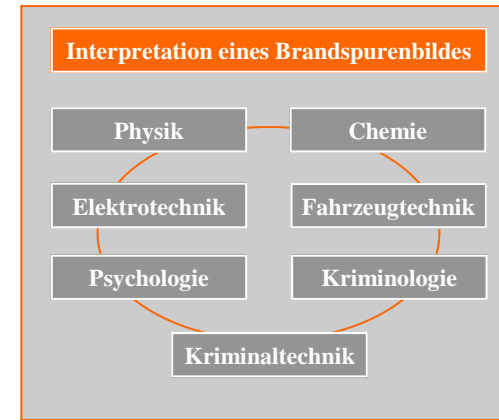
Im Rahmen dieses Untersuchungsschrittes wurde das Lenkassenschloss samt eingestecktem Zündschlüssel, welches anlässlich der zuvor genannten Reparatur ausgetauscht wurde, in der linken Fußraummulde aufgefunden und einer Beurteilung unter Laborbedingungen zugeführt.

Die detaillierte Untersuchung der elektrischen Anlage hinsichtlich eines Primärdefektes förderte Spurenmerkmale zu Tage, welche belegten, dass das Feuer innerhalb des Lenkassenschlosses entstand.

An verschiedenen, innenseitig platzierten Bauteilen konnten Schmelzmerkmale aufgefunden werden, welche nicht zwanglos und widerstandsfrei der sekundären Einwirkung von Wärmeenergie zugerechnet werden können.

Vielmehr sind diese thermischen Veränderungen zweifelsfrei einem brandursächlichen Geschehen zuzurechnen. Aufgrund einer mechanischen Beschädigung des einspeisenden Leitungssatzes des Lenkassenschlosses kam es abhängig von der Position des Zündschlüssels innerhalb des Schlosses zum Fließen eines erheblichen Fehlerstromes und der Entstehung eines Unterbrechungsbogens mit der Folge der Brandentstehung.
