# „Der Luftfilterbrand“

# „Stand der Technik in Bezug auf § 30, Abs. 1 Satz 1 StVZO“

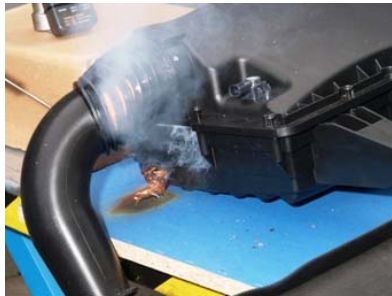
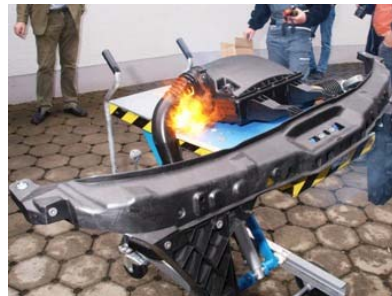
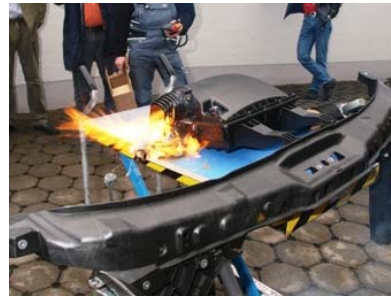
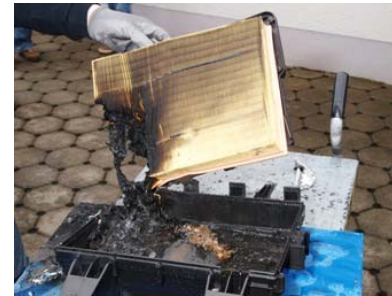
Diametral zu den bisher erhobenen Befunden förderten die weiteren Untersuchungsschritte charakteristische Spuren dafür zu Tage, dass es primär innerhalb des Luftfiltersystems gebrannt haben muss.
