Serviceaktion BMW „Batteriekabelabdeckung prüfen“ (E60, E61, E63 und E64)

Gefahr erkannt...? Oder verschlimmbessert?

Interpretation eines Brandspurenbildes

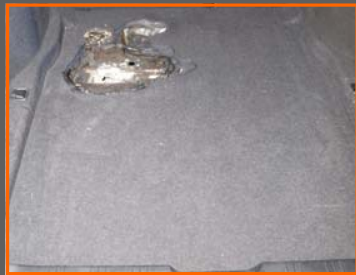
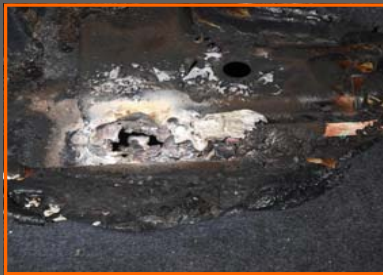
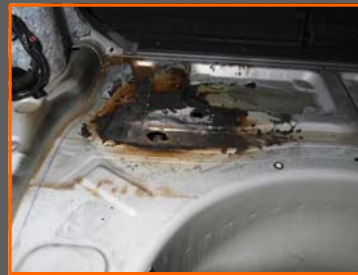
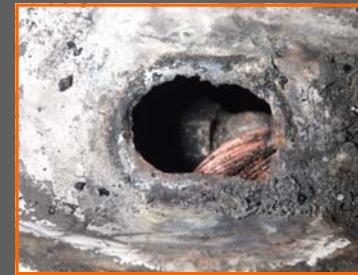
Diametral zu den fehlenden Schadenmerkmalen an den Fahrzeugaußenflächen und dem Motorraum verfügten die Auskleidungsmaterialien des Fahrzeuginnenraumes über Antragungen eines Rauchgaskondensates. Brandzehrungen fehlten in dieser Fahrzeugzone jedoch gänzlich.

Mit diesem Befund korrespondierend waren innerhalb des Kofferraums des Personenkraftwagens, explizit des Kofferraumbodens, lokal begrenzbare und sehr intensiv ausgeprägte Brandzehrungen, welche mit Substanzverlusten an brennbaren Materialien einhergingen, detektierbar.

Darüber hinaus war nach der Demontage der Kofferraumverkleidung feststellbar, dass sich die Merkmale der Einwirkung von Wärmeenergie primär auf das Kabel „30“ und dessen Durchführung zwischen dem Kofferraumboden und der Fahrzeugunterseite beschränkten. Aus spurentechnischer Sicht musste daher von einem lokal auf die linke Kofferraumbodenhälfte eingrenzenden Schadenereignis ausgegangen werden, so dass die zuvor genannte Fahrzeugzone als lokaler Brandschwerpunkt eingestuft werden musste.

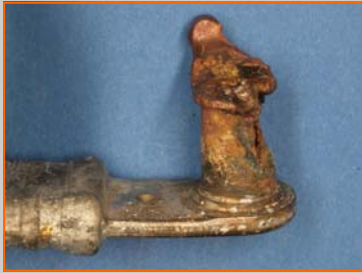
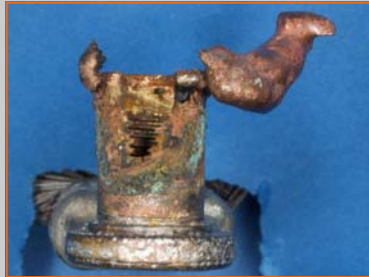
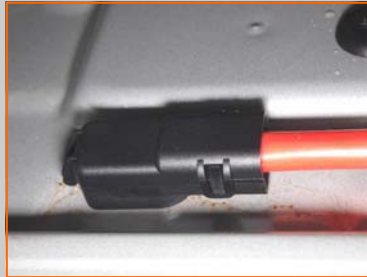
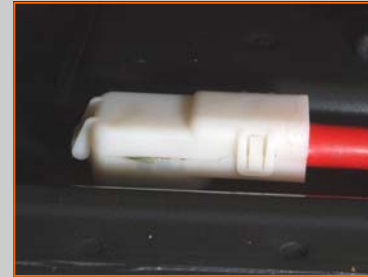
Das Feuer muss in der frühen Brandausbreitungsphase, kurz vor dem gänzlichen Übergang in den Fahrzeuginnenraum, selbstständig, auf Grund des Einsetzens eines Mangels an einem Oxidationsmittel (Luftsauerstoff), erloschen sein, was den markanten Brandspurenverlauf konservierte.

Zur präzisen Eingrenzung des Brandentstehungsortes erfolgte zunächst eine spurenschonende Demontage der Verkleidungsteile. Im Verlauf dieses Untersuchungsschrittes traten Spurenkomplexe zu Tage, welche belegten, dass es in unmittelbarer Nähe des dort etablierten Kabel „30“ zur Brandentstehung gekommen sein musste.

Dieser Zusammenhang wurde auch seitens der BMW AG erkannt, was zu der in Rede stehenden „Serviceaktion“ führte.

Da in der jüngeren Vergangenheit mehrere gleich gelagerte Schadenereignisse zu registrieren waren, ist aus unserer Sicht die Nachhaltigkeit der Servicemaßnahme zumindest kritisch zu hinterfragen.

Die Ursache der jeweiligen Brandgeschehen konnte auf der Basis der Gesamtheit der erhobenen Befunde als abschließend geklärt eingestuft werden und war aus technischer Sicht im Verantwortungsbereich des Fahrzeugherstellers, BMW AG, anzusiedeln.

Im Rahmen dieser Maßnahme erfolgte eine Instruktion der BMW - Vertragswerkstätten, die entsprechende Leitungssatzdurchführung zu prüfen und Kontaktmittel einzusetzen. Als Nachweis einer ausgeführten Servicemaßnahme änderte der Fahrzeughersteller die Farbe der Abdeckkappe von schwarz (Serienzustand) in weiß („verbesserter Zustand“).
