„Möglichkeiten der Computertomografie“

„Computertomografie in der Forensik“

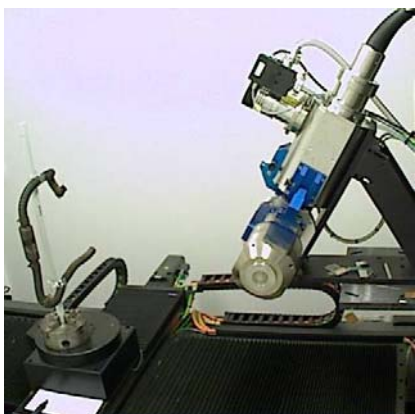
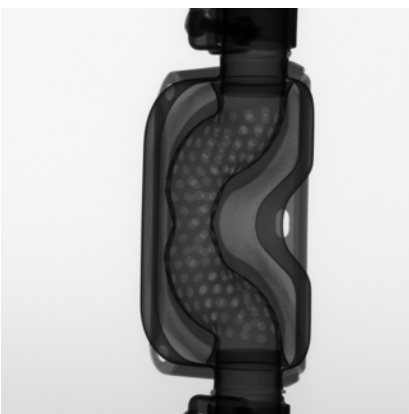
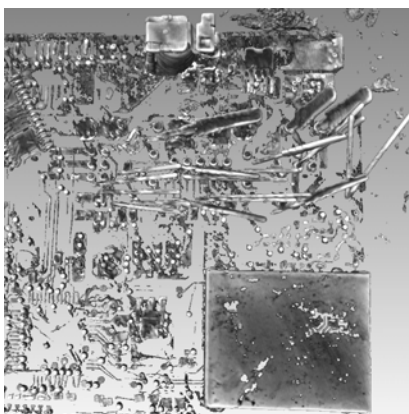
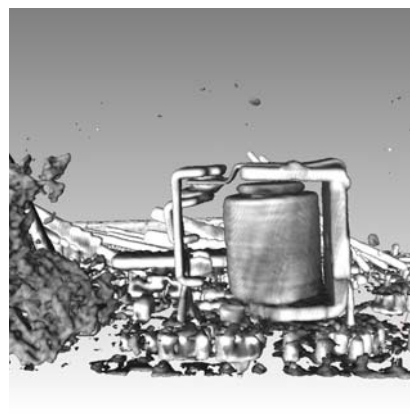
Entsprechend der erhobenen Befunde reduzierte sich die Palette der möglichen Schadenursachen bei konsequenter Anwendung des Eliminationsverfahrens auf einen Primärdefekt im System der Fahrzeugelektrik.

Die Ursache des Feuers ist darin zu sehen, dass sich an der Platineneinspeisung ein unzureichender Kontaktdruck eingestellt hatte, woraus dort sukzessive ein deutlich erhöhter Übergangswiderstand resultierte, welcher schließlich in einem Unterbrechungslichtbogen mündete, so dass dieser Primärdefekt den Schadeneintritt einleitete.

Dass ein technischer Mangel an dem in Rede stehenden Steuergerät den Schadeneintritt auslöste, wurde auch durch den Sachverständigen des Fahrzeugherstellers, auf der Basis einer gemeinsamen Schadenanalyse vor Ort und der unsererseits durchgeführten Beurteilung des Asservates unter Verwendung eines CT-Systems, mitgetragen, so dass die Ursache des Brandgeschehens im Verantwortungsbereich des Fahrzeugherstellers anzusiedeln war, was eine Regressführung deutlich vereinfacht.
