Noch immer Brennpunkt ! Das Zweimassenschwungrad

>>> Der Typische Fall

>>> Analyse

>>> Ergebnis der Brandschadenanalyse

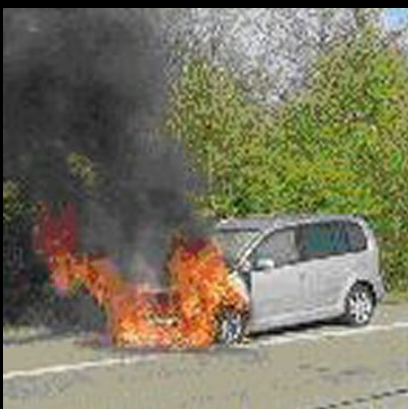
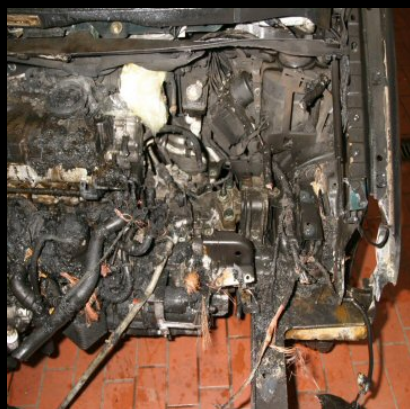
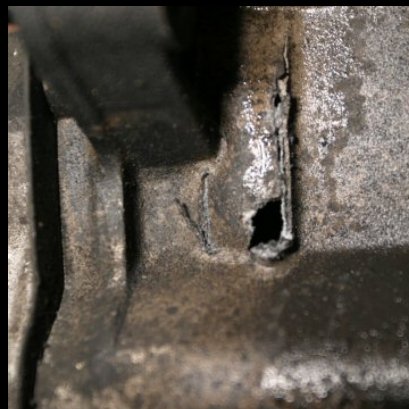
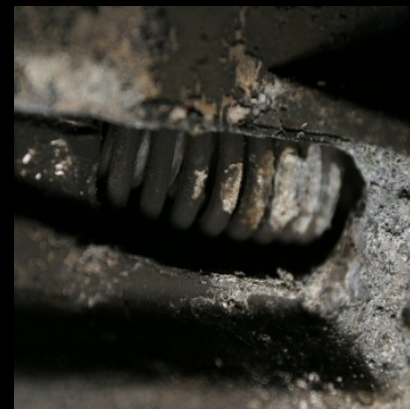
Auf Grund der Analyse und der Interpretation des vorgefundenen Brandspurenbildes konnte der Brandentstehungsbereich auf das vordere linke Sechstel des Motorraums eingegrenzt werden. Vor dem Hintergrund dieses eng begrenzten Brandentstehungsbereiches und der, durch die Befragung des Fahrzeugführers erlangten Anknüpfungstatsachen kamen als mögliche Brandursache, neben einer in Erwägung zu ziehenden Inbrandsetzung, eine Temperaturerhöhung im Abgassystem bzw. ein Abgasaustritt, ein Primärdefekt in dem System der Fahrzeugelektrik, der Austritt einer brennbaren Betriebsflüssigkeit sowie bevorzugt die Einwirkung kinetischer Energie in einem Brand einleitenden Ausmaß in Betracht.

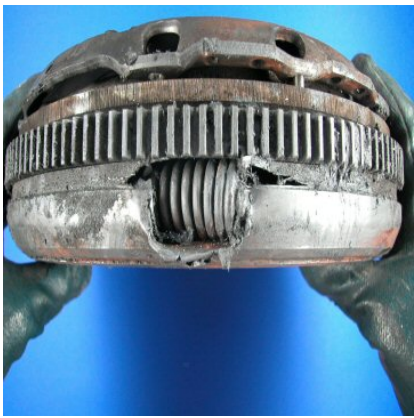
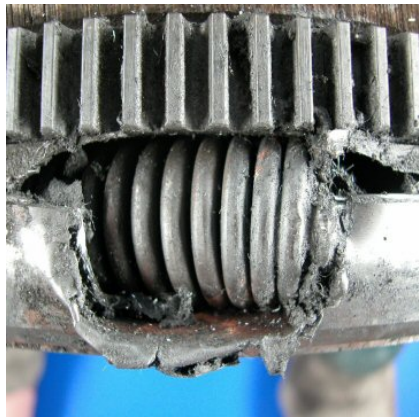
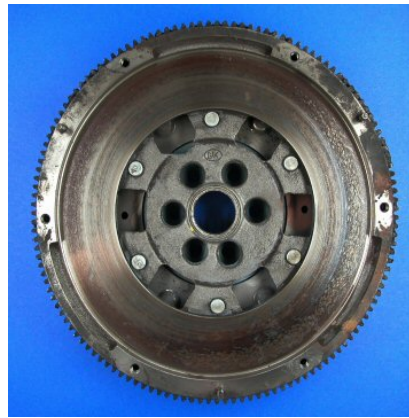
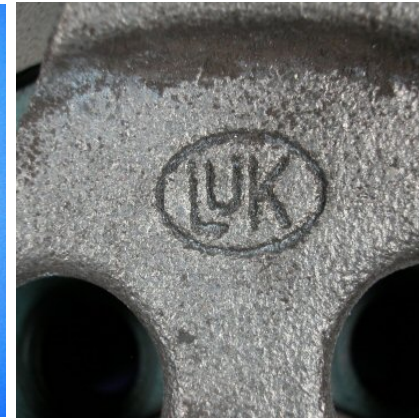
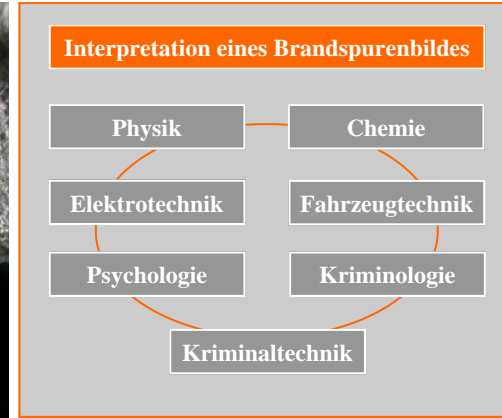
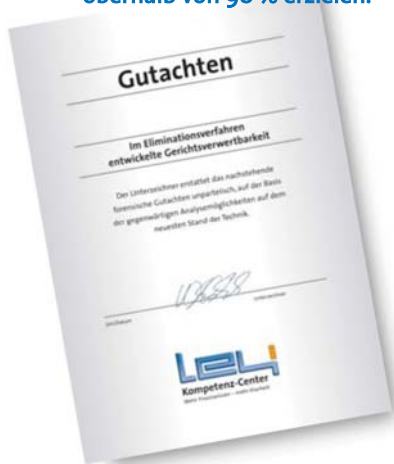
Nach der Demontage des Kupplungsgehäuses war bereits zu erkennen, dass die gesamte Innenfläche mit einem schmierigen, stark rußigen Belag versehen war. Korrespondierende Spurenkomplexe erschienen an der Kupplungsdruckplatte, wobei besonders zu erwähnen ist, dass sich nach dessen Demontage hieran als auch am Zweimassenschwungrad markante Anlassfarben zeigten, welche auf die Entstehung von Reibungswärme in einem erheblichen Maß hindeuteten. Dementsprechend wunderte es auch nicht, den Belag der Kupplungsscheibe, wenn auch in dezenter Weise, thermisch belastet vorzufinden. Darüber hinaus zeigte sich unter Laborbedingungen überprüft, dass das Zweimassenschwungrad ein Massenspiel (Primär - Sekundärschwungrad) von etwa 15 Grad aufwies. Weiterhin zeigte sich am Gehäuse des Zweimassenschwungrades eine Beschädigung.

Ein in seiner ursprünglichen Position, innerhalb des Schwungrades, verändertes Federfragment der Dreh-schwingungsdämpfer, hatte das Gehäuse in Folge dessen Rotationsbewegung durchbrochen und wurde dort verklemmt vorgefunden. Den Befunden folgend vermochte daher das Fehlen der kompletten Fettfüllung des Zweimassenschwungrades nicht zu verwundern. Es bot sich das typische Bild eines Schadens am Zweimassenschwungrad, der zur Entstehung von Wärmeenergie in einem extremen Ausmaß und zur Entzündung des aus dem Zweimassenschwungrad freigesetzten Fettes führte. Von der Austrittsstelle des Fettes breitete sich das Feuer zunächst in Richtung Fahrzeugunterboden und nach Stillstand des PKW im Motorraum aus.
