# Kraftfahrzeugbrände durch Leckage einer Betriebsflüssigkeit

# 07

# Projekt

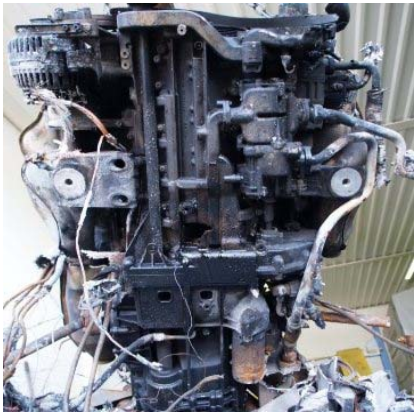
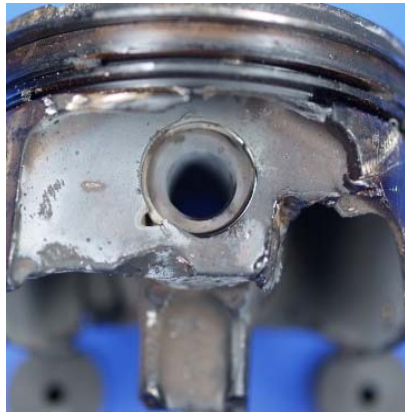
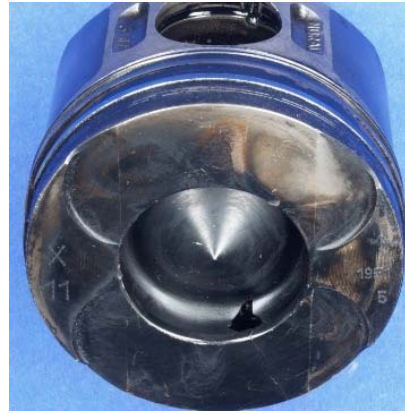
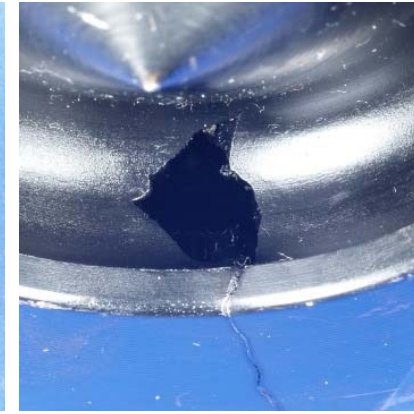
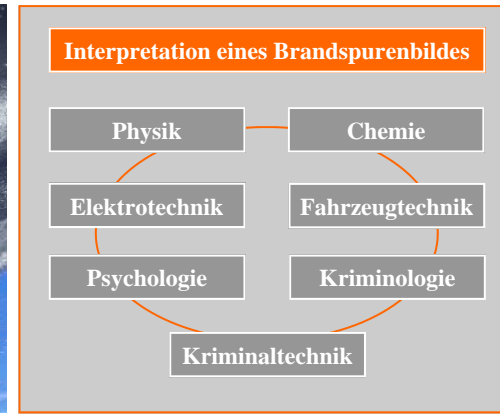
Ogleich sich der größte Teil der Flüssigkeit vom Fahrzeug löst, bildet sich gerade an exponiert angeordneten Anbauteilen ein Flüssigkeitsfilm ab, welcher in Abhängigkeit der Positionierung und der Intensität konkrete Rückschlüsse auf die Menge, die Konsistenz der austretenden Flüssigkeit als auch der Austrittsstelle und der Fahrsituation zum Zeitpunkt des Flüssigkeitsaustrittes zulässt.

Ausgedehnte und stark ausgeprägte Ölanhaftungen zeigten sich an der Frontfläche des Motorblocks, als auch am Fahrzeugunterboden. Das Verteilungsbild dieser Ölanlagerungen ließ unzweifelhaft darauf schließen, dass es im Motorraum während des Fahrbetriebes zum Austritt größerer Ölmengen gekommen sein muss. In Anbetracht der Tatsache, dass das Abgassystem über ein Temperaturniveau verfügte, welches zum Zünden angetragenen Öls ausreichte, kam es zu einer Räumlichen / Zeitlichen Koinzidenz von Brennstoff, Oxidationsmittel u. effektiver Zündquelle. Motorschäden lassen sich häufig erst nach der Zerlegung des Aggregates detektieren und verfügen, wie auf den Lichtbildern zu diesem Newsletter dargestellt, über unterschiedliche Erscheinungsformen, welche Rückschlüsse auf die Ursache des Motorschadens und damit dem Ölaustritt zulassen.
