„Nur kurz währte das Glück mit dem ersten neuen 7,5 t Iveco, Typ 170“

9
Projekt

Brandursachen-Analyse
LEL
Klarheit schaffen – Ergebnisse verwerten

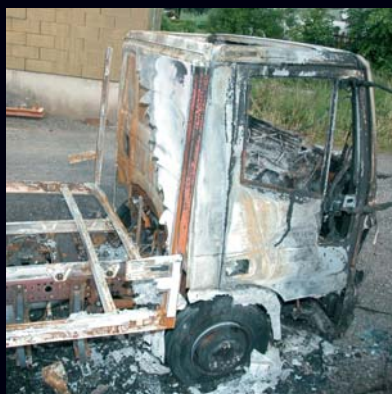
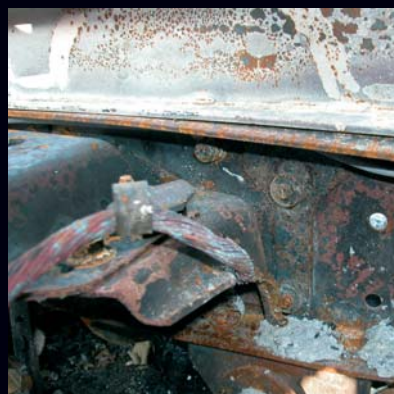
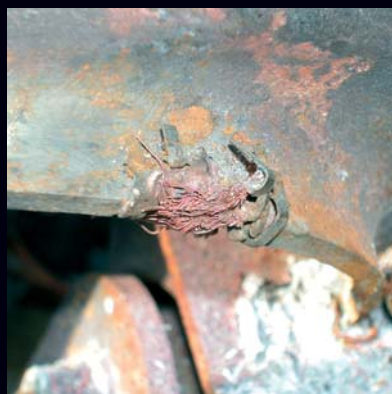
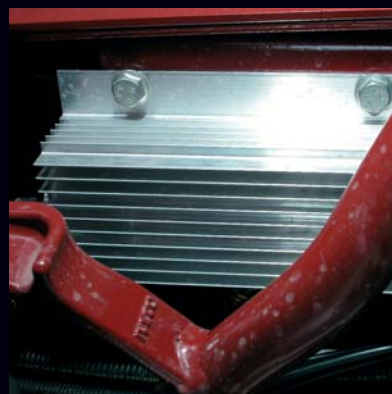
Auf Grund der Analyse und der Interpretation des Brandspurenbildes konnte der Brandentstehungsbereich auf die hintersten Motorraumzonen, links der Fahrzeuglängsachse zwischen Motorraum und Aufbau, eingegrenzt werden. Von dort breitete sich das Feuer mit erheblicher zeitlicher Verzögerung auf die Ladefläche, den Motorraum und das Fahrerhaus aus.

Auf Grund des auffallend starken Zerstörungsumfanges ist von einer relativ langen Vollbrandphase auszugehen.

Vor dem Hintergrund dieses Brandentstehungsbereiches und der Information, dass der LKW etwa 2 Tage nicht mehr betrieben wurde, kam als mögliche Brandursache, neben einer in Erwägung zu ziehenden Einwirkung einer externen Zündquelle, lediglich ein Primärdefekt in dem System der Fahrzeugelektrik in Betracht.

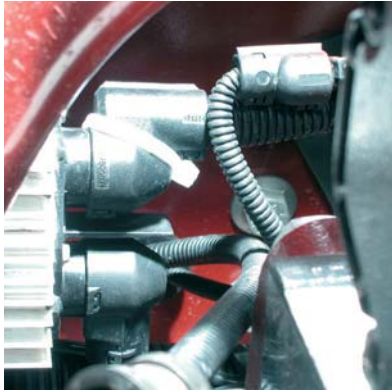
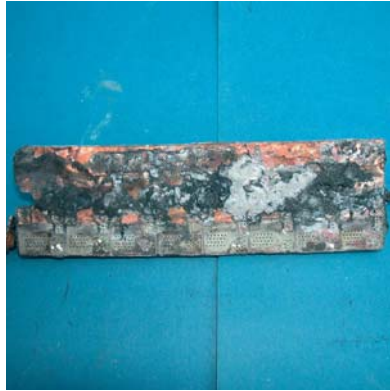
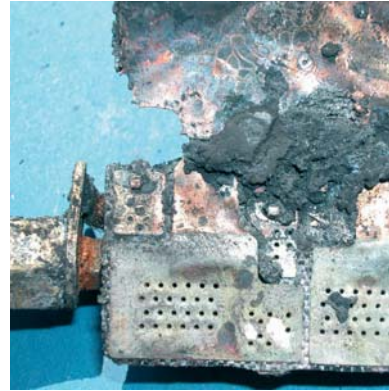
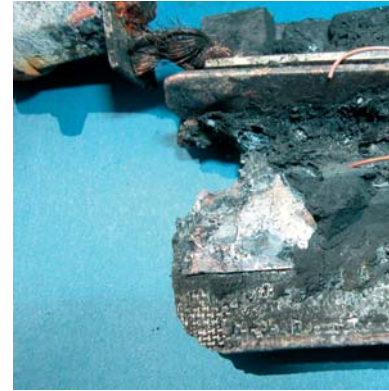
Aufgrund der beschriebenen Feststellungen entstand das Feuer seitlich des Getriebes auf der Innenseite des linken Rahmenlängsträgers.

Alle Untersuchungsergebnisse belegen, dass ein elektrischer Primärdefekt zur Brandentstehung führte. Dieser konnte an dem elektronischen Steuergerät der Vorglühanlage verifiziert werden, dessen Platine primärseitig über markante und charakteristische, die Brandursache belegende Spuren verfügte.

Anzumerken ist, dass der Fahrzeughersteller dieses Bauteil mittlerweile vom Ersatzteilmarkt genommen und durch ein in der Konstruktion verändertes Bauteil mit identischer Funktion ersetzt hat, ohne jedoch eine offizielle Serviceaktion bzgl. der ausgelieferten Fahrzeuge, welche über das in Rede stehende Steuergerät verfügen, durchzuführen.
