# „ Brandentstehung infolge eines Blitzeinschlages “

# Projekt

## >>>>> Der typische Fall

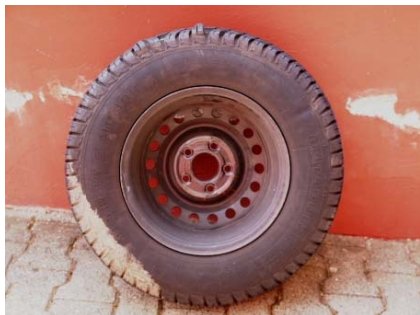
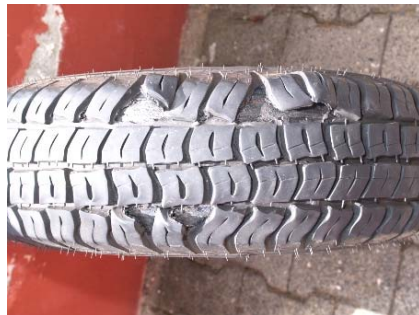
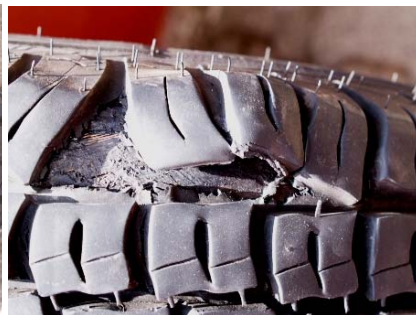
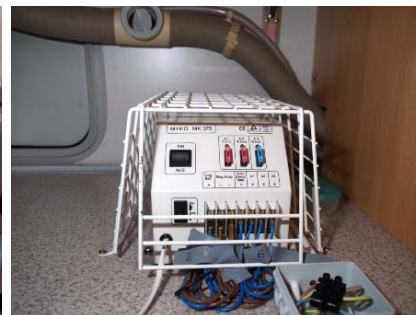
Da sich innerhalb des Bettkastens ein Transformator befand ging der Versicherungsnehmer davon aus, dass dieser infolge des Gewitters in Brand geraten sei.

In dem konkreten Fall waren die Stützen des Wohnwagens nach Angaben des Versicherungsnehmers zur Erhöhung der Standfestigkeit des Wohnwagens mit Holzplatten unterlegt. Darüber hinaus verfügte der Wohnwagen über keinerlei Blitzschutzeinrichtungen, so dass infolge eines Blitzes in der Nähe des Wohnwagens dieser statisch aufgeladen wurde und eine Entladung hauptsächlich über die Räder und das an den Wohnwagen angebaute Außenzelt erfolgen konnte.

Abschließend ist auf Grund der Gesamtheit der erhobenen Befunde zu konstatieren, dass der in Rede stehende Wohnwagen indirekt der Auswirkung eines Blitzes ausgesetzt war.

Welche konkreten Beschädigungen hierdurch an elektrischen Bauteilen hervorgerufen wurden, ließ sich ebenfalls messtechnisch nachweisen, so dass zum einen das lokal begrenzte Brandschadenereignis als auch die Beschädigungsmerkmale an der elektrischen Anlage des Wohnwagens und dessen Befreiung nachvollziehbar waren.
