**Intensiver Dialog
mit Forschungs- und
Entwicklungsabteilungen
der Kfz-Hersteller**

**Ohne die nötige Erfahrung
und das erforderliche
Know-how vereitelt
die Komplexität der
Brandursachenanalyse
das Definieren
der Brandursache!**

Ergebnis/Lösung – verwertbares Gutachten

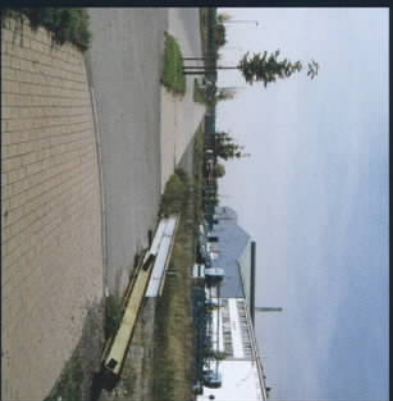
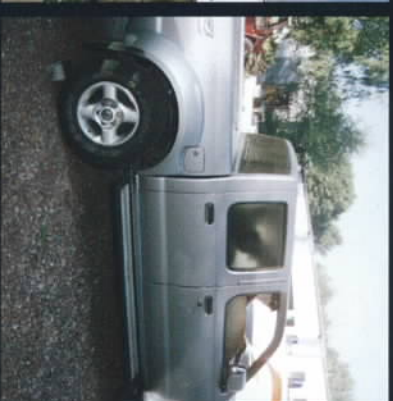
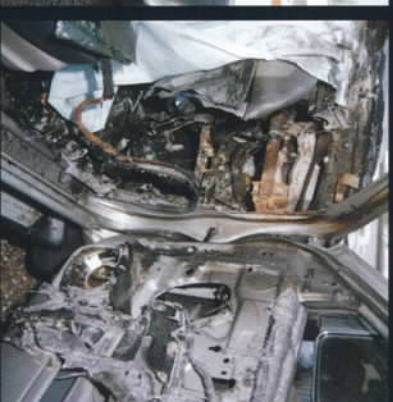
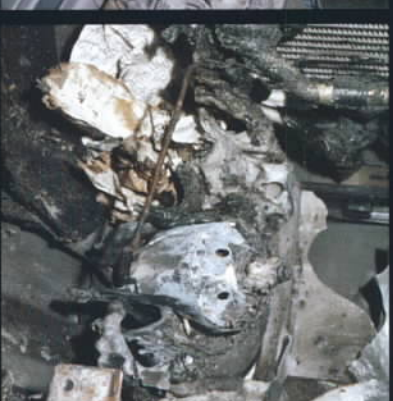
Am späten Abend des 29.09.04 wurde in einem Industriegebiet ein brennendes Fahrzeug aufgefunden. Die informierte Feuerwehr leitete bereits wenige Minuten nach der Alarmierung effektive Löschmaßnahmen ein, so dass der LKW in einem weitgehend untersuchungsfähigen Zustand vorgefunden wurde.

Auf Grund der Analyse und der Interpretation des Brandspurenbildes konnte der Brandentstehungsbereich auf den Fahrzeuginnenraum, namentlich die Partien oberhalb der rechten Fußraummulde, eingegrenzt werden.

Vor dem Hintergrund dieses räumlich sehr eng definierten Brandentstehungsortes und der, durch die Befragung des Fahrzeugführers, erlangten Anknüpfungstatsachen kam als mögliche Brandursache, neben einer in Erwägung zu ziehenden Inbrandsetzung lediglich ein Primärddefekt in dem System der Fahrzeugelektrik in Betracht.

Es war daher einmal mehr die Zielrichtung der Schadensanalyse eine sichere Differenzierung zwischen einer vorsätzlichen Inbrandsetzung des Fahrzeuges und einem elektrischen Primärddefekt.
