**Komplexe  
Zusammenhänge  
von Gebäude  
und Haustechnik**

### Interpretation eines Brandspurenbildes

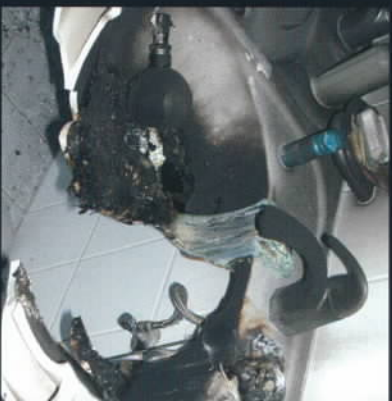
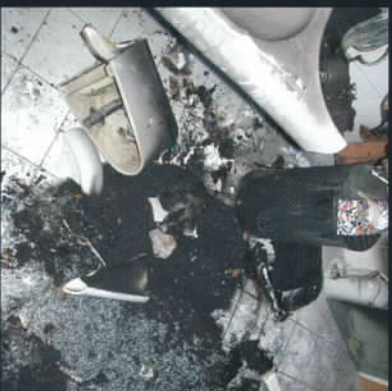
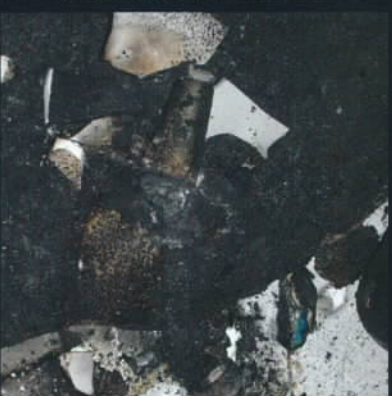
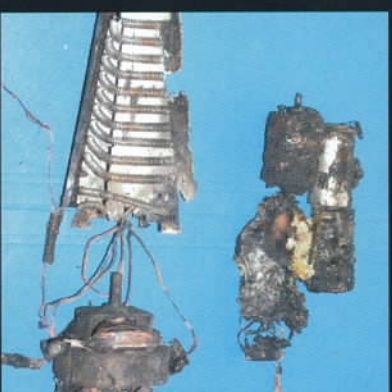
Auf Grund der Analyse und der Interpretation des Brandspurenbildes konnte der Brandentstehungsbereich innerhalb der rechten Tasse des Doppelwaschbeckens im Bad der Dachgeschosswohnung definiert werden.

Derzeit sprechen alle Gesichtspunkte dafür, dass ein Primärdefekt innerhalb des im Brandschutz aufgefundenen Haartrockners die Brandentstehung einleitete.
