„Möglichkeiten der Computertomografie“

„Computertomografie in der Forensik“

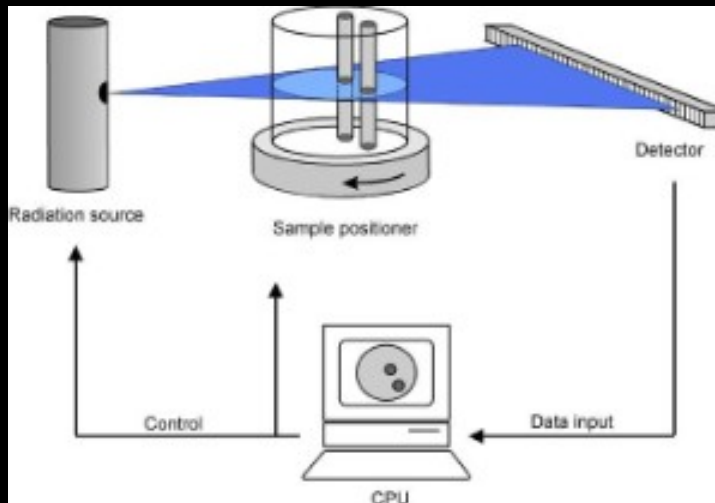
Das Prinzip der Radiografie ist relativ einfach. Eine Strahlenquelle sendet Röntgenwellen aus, welche ein Objekt durchdringen und auf eine dahinter liegende Abbildungsebene auftreffen.
