# Kraftfahrzeugbrände durch Leckage einer Betriebsflüssigkeit

# 07

# Projekt

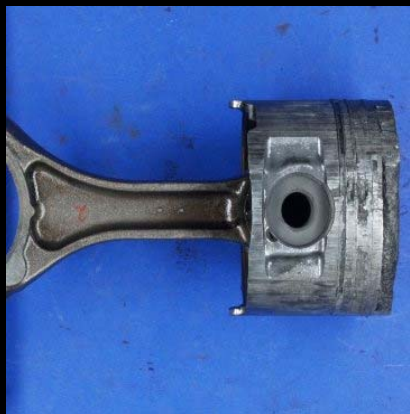
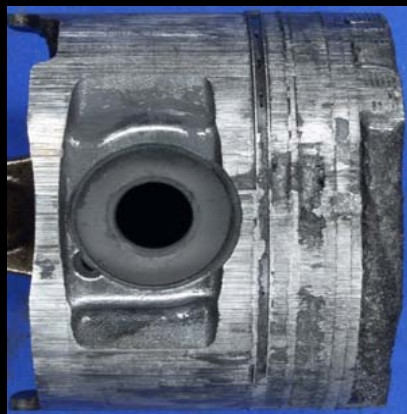
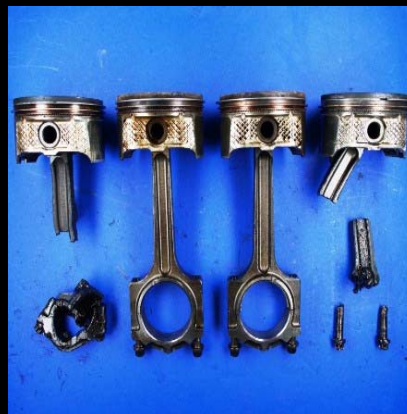
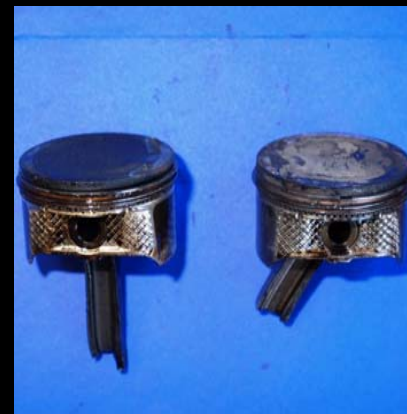
Zunächst ist anzuführen, dass die meisten Kraftfahrzeuge an der Fahrzeugfront einen Luftzutritt zulassen. Die dort in den Motorraum eintretende Luft wird entsprechend den Gesetzen der Strömungsdynamik entgegen der Fahrtrichtung, folglich in Richtung Fahrzeugheck, entlang des Fahrzeugunterbodens abgeführt, wodurch eine erheblich konvektive Abfuhr der in Folge des Motorbetriebes erzeugten Wärme erzielt wird. Entsprechend der Fahrgeschwindigkeit besitzt dieser Luftstrom eine gewisse Dynamik und Rasanz, welche mit der Fahrgeschwindigkeit zu- bzw. abnimmt. Kommt es nun innerhalb des Motorraums eines Fahrzeuges zu einem Austritt einer Betriebsflüssigkeit wird die austretende Flüssigkeit entsprechend der Rasanz des an der Fahrzeugfront eintretenden Luftstroms teilweise mitgerissen und der Schwerkraft sowie dem Luftstrom folgend in Richtung Motorraumtrennwand, Fahrzeugunterboden bis hin zum hinteren Stoßfänger abgeführt.
